## 11 Bojen in der Aare / Schwimmbadabgrenzung, Badi Solothurn

Zustandsrapport vom 18. November 2012

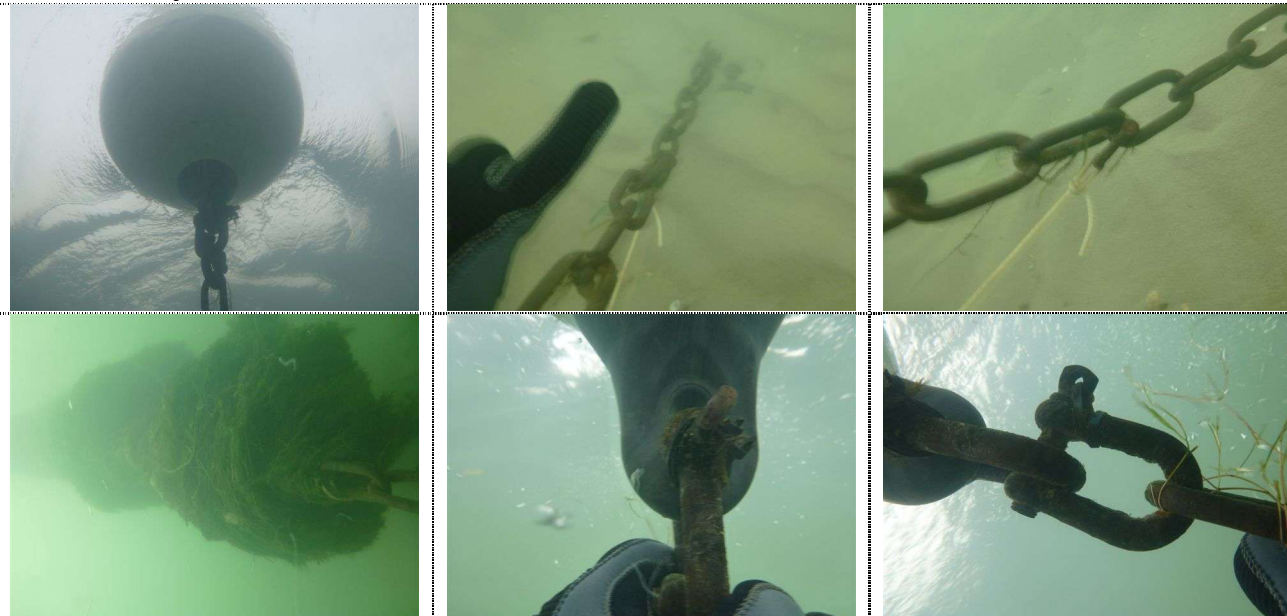
### Schwimmboje Nr. 1

Verbindung Boje zu Kettenglied ist in Ordnung. Kabelbinder als Öffnungssicherung ist in Ordnung. Kettenglieder sind in Ordnung. Seilverbindungen sind frei.

**Allgemeiner Zustand der Boje 1 ist gut. Kein Handlungsbedarf**
